SEVERIDAD DEL DAÑO CAUSADO POR EL FUEGO EN LOS INCENDIOS DE “LA HORQUETA”, “EL TURBIO” Y “DESEMBOQUE”

Mayo 2015

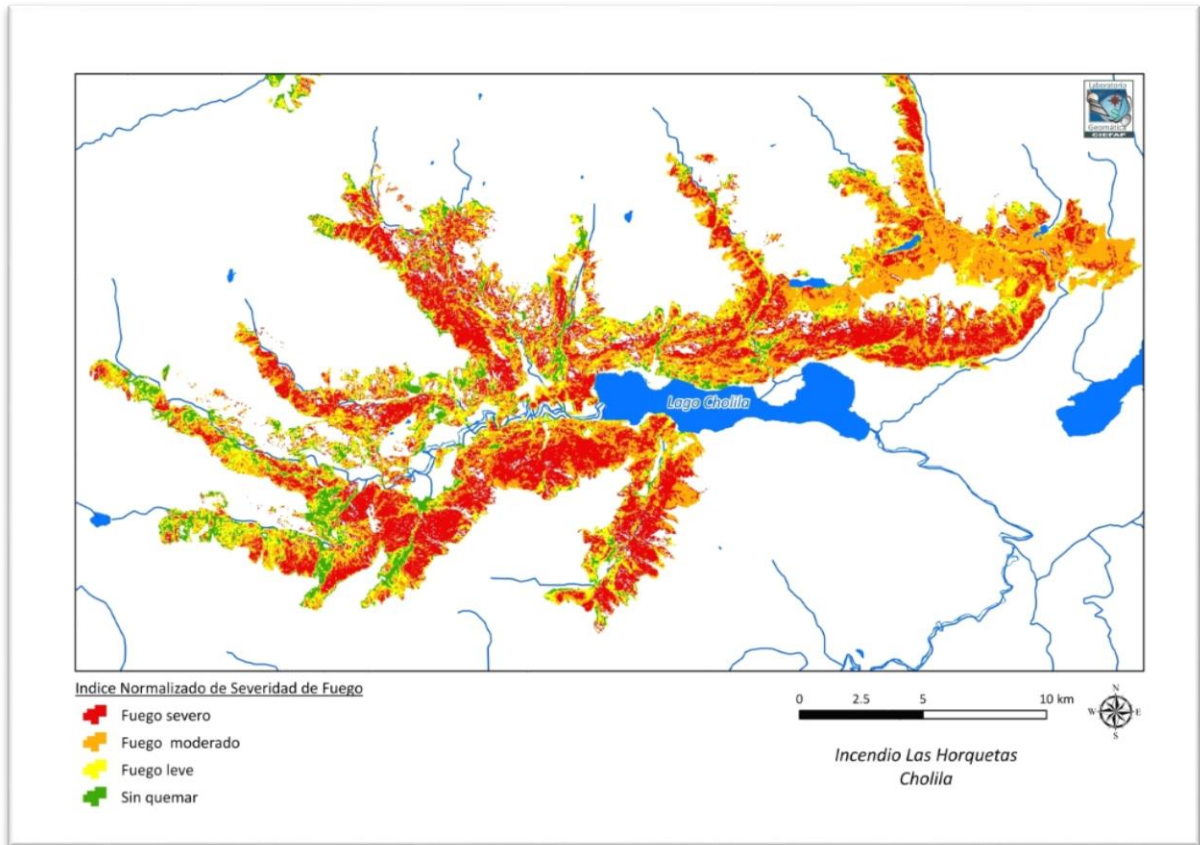
Imagen 7: Clasificación por rango de severidad incendio “Las Horquetas”

Las Horquetas	El Turbio	Desemboque
Sin quemar	1938 (7%)	1905 (24%)	505(9%)
Leve	4682(17%)	2307(30%)	1089(20%)
Moderado	10936(40%)	2637(34%)	2486(46%)
Severo	9544(35%)	945(12%)	1382(25%)
Total	27101	7794	5462

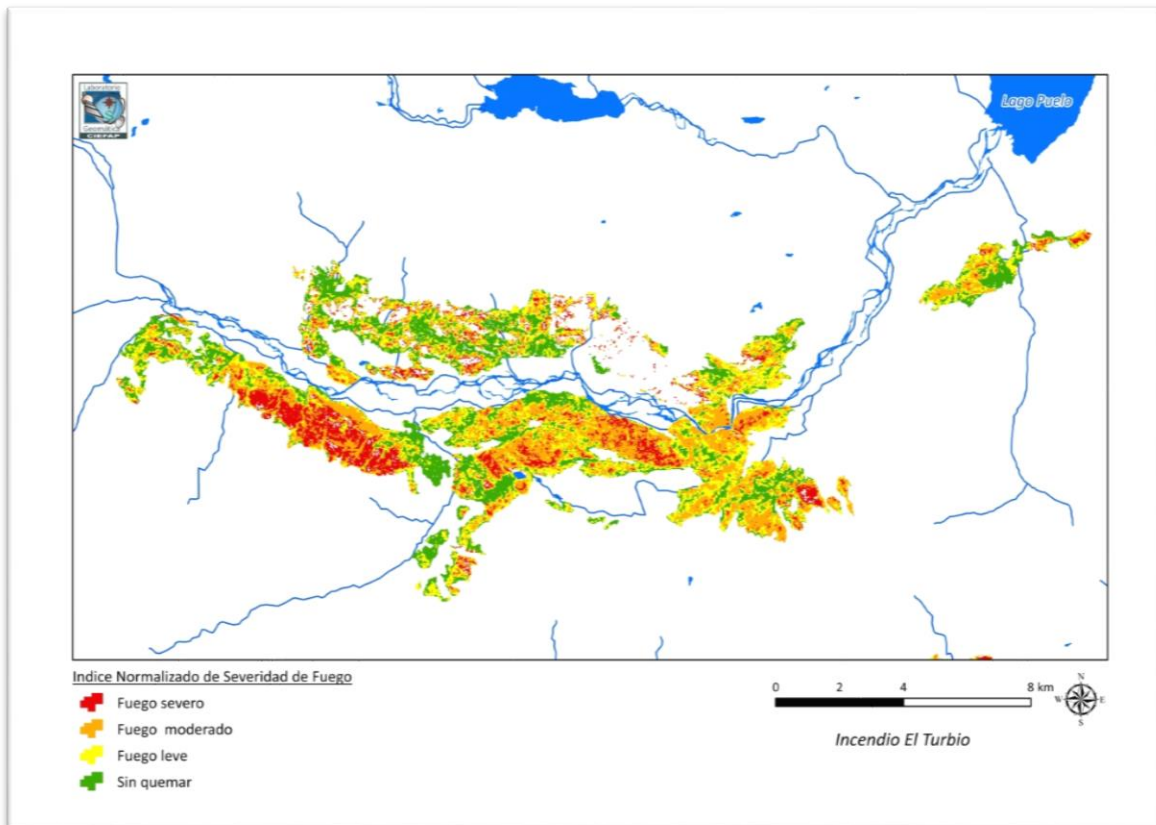
Imagen 8: Clasificación por rango de severidad incendio “El Turbio”.

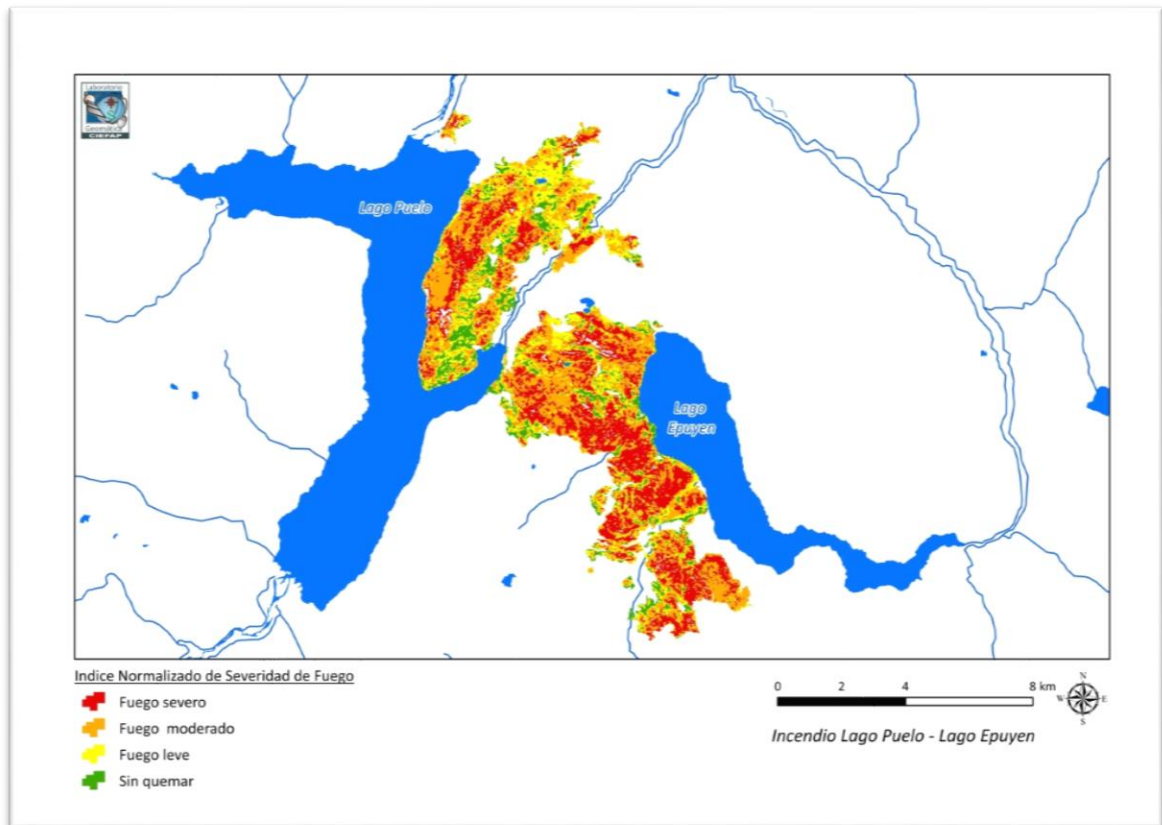
Imagen 9: Clasificación por Índice de severidad incendio “El Desemboque”

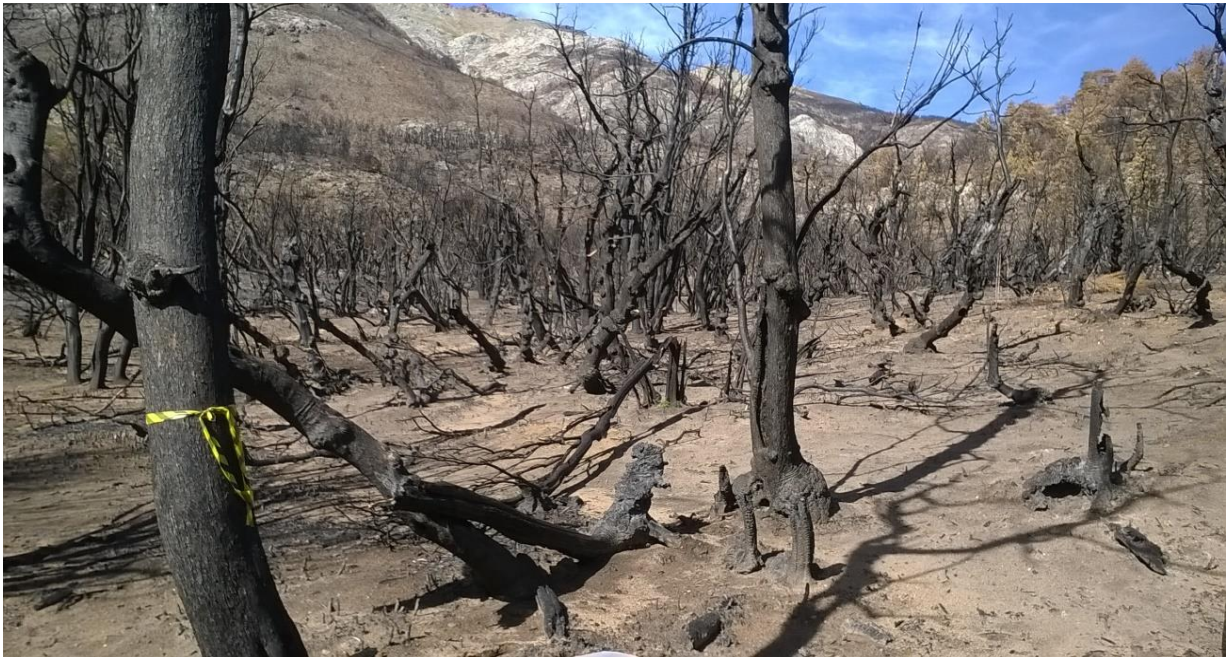
Casi el 29 % del total del área afectada por los incendios fue clasificada como de grado severo. En términos descriptivos esto significa que la vegetación fue destruida completamente en todos sus estratos y que el suelo orgánico fue quemado totalmente, quedando reducido a cenizas (foto 1). Este grado no significa necesariamente que todos los árboles o arbustos estén muertos, ya que en muchos casos se detectan rebrotes aislados en bosques y matorrales de ñire, laura y retamo, no ocurre lo mismo en los bosques de coihue, lenga y ciprés, donde la

Foto 1: vista del daño severo ocasionado en algunas áreas del incendio “Las Horquetas”

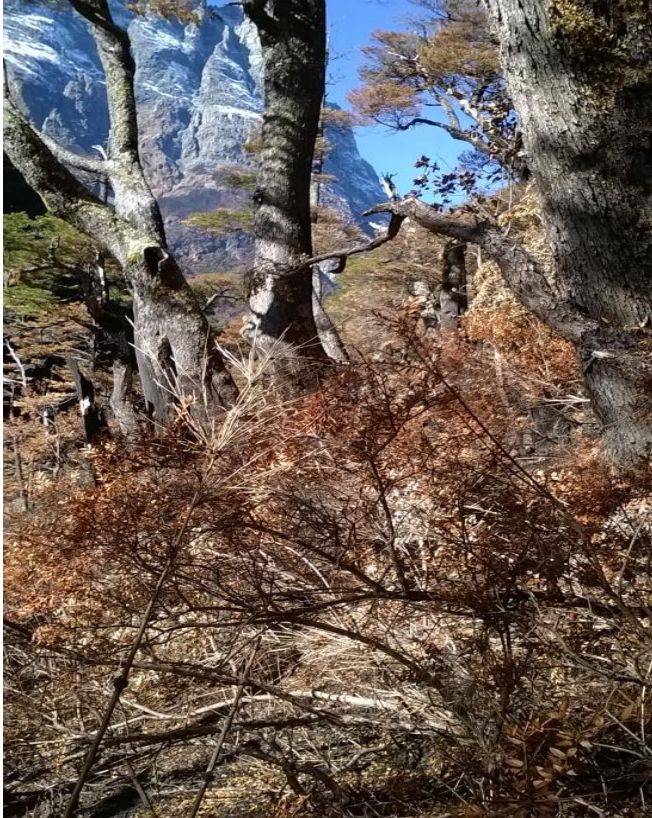
El grado definido como moderado afectó al 39 % del total del área. En este caso aunque el suelo fue afectado seriamente en un alto porcentaje es posible encontrar follaje chamuscado adherido todavía a los árboles(foto 2)y algunos ejemplares todavía vivos, con signos de rebrote en el tapiz herbáceo de las escasas áreas del suelo no destruidos. También es posible detectar rebrotes en las especies mencionadas en el párrafo anterior.

Foto 2: vista del efecto del incendio considerado como severidad moderada en el relevamiento a campo realizado en el incendio “Las Horquetas”

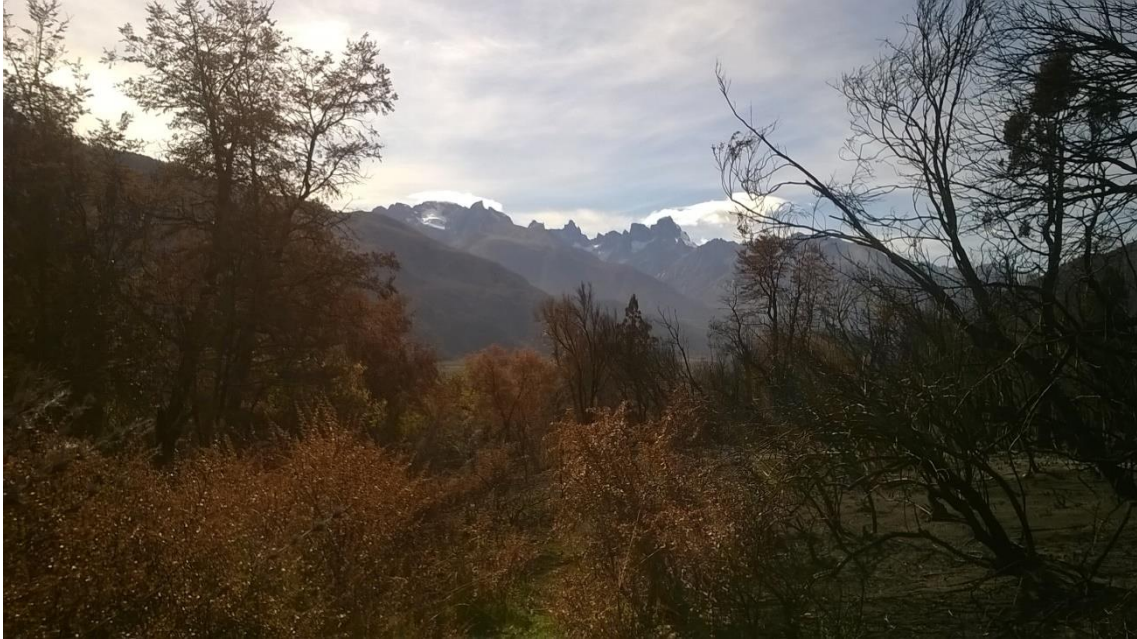
Alrededor del 20 % de la superficie fue afectada en grado leve lo que significa que una alta proporción del suelo no fue afectada, conservando buena parte de su tapiz herbáceo y el mantillo . Aunque los estratos superiores fueron afectados en proporción menor al 40 %, algunos árboles aparecen parcialmente chamuscados pero todavía vivos, por lo que habría que esperar la posterior evolución para llegar a una conclusión más firme respecto de su potencial de recuperación (foto 3)

Foto 3: vista de un sector afectado por el incendio “Las Horquetas”, considerado como de severidad “leve”

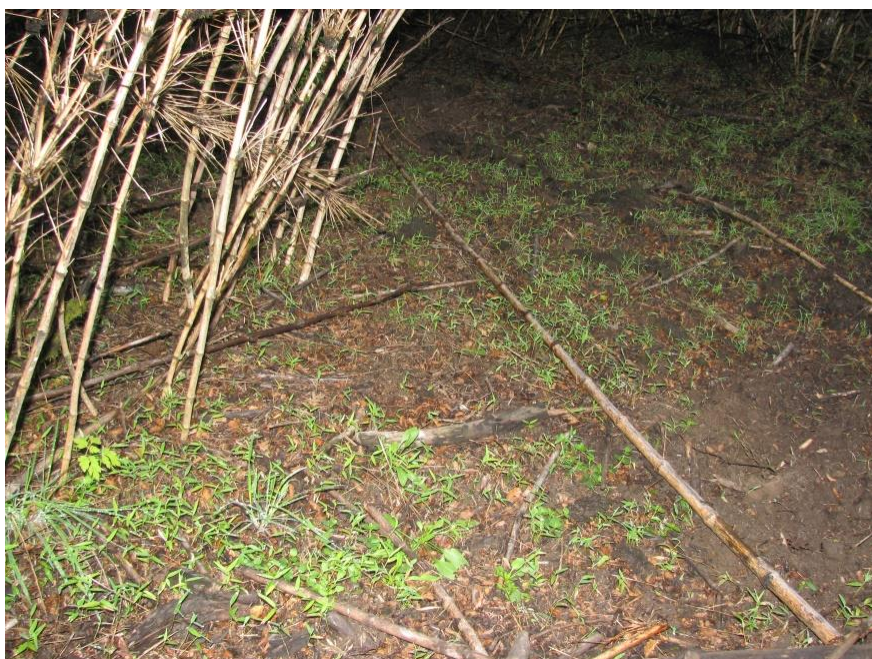
Foto 4: Imagen de un cañaveral florecido no alcanzado por el fuego. Obsérvese la alta densidad de plantines de caña colihue.

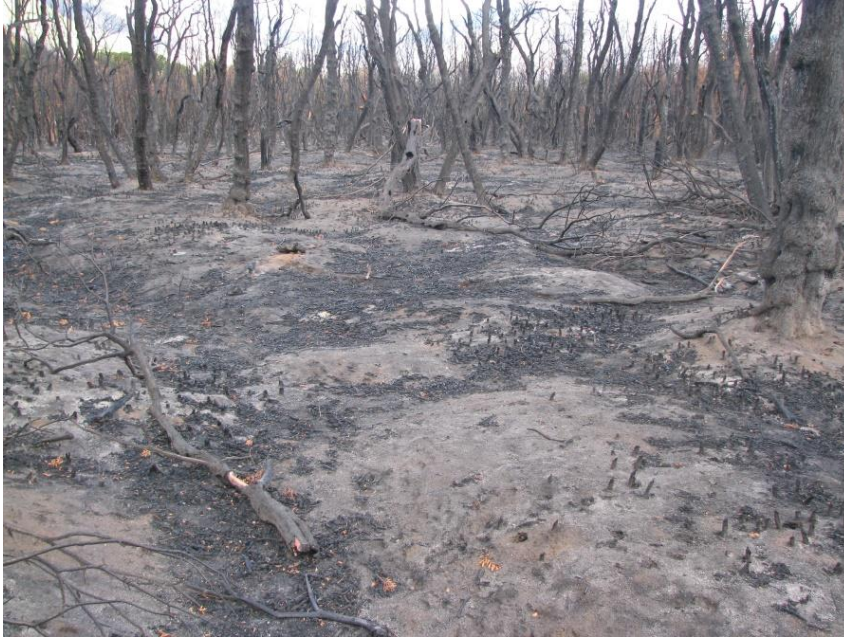
Respecto de la presencia de la caña colihue, en el 70 % de los censos realizados se registró esta especie (viva o muerta) dentro de la parcela, lo que da una idea de la importancia de su presencia dentro del sotobosque de toda el área. Se debe destacar que la floración ocurrida hace dos años provocó la muerte y semillazón de esta especie en grandes extensiones (ver mapa en el Anexo) aunque quedaron pequeñas áreas, sin un patrón definido de distribución, que no semillaron y estaban vivas al momento de ocurrir los incendios. La quema del suelo provocó la destrucción de gran cantidad de renovales de caña de alrededor de 5 cm de altura (dependiendo del sitio) que estaban en pleno proceso de instalación. Al momento de los relevamientos solo se observaban renovales vivos en aquellas partes que no habían sido alcanzadas por el fuego, si bien se detectaron algunas (escasas) semillas de caña presentes en muestras de suelo aparentemente calcinado, la viabilidad de las mismas es una incógnita a dilucidar con posteriores pruebas. No puede afirmarse categóricamente que la caña colihue vaya a desaparecer completamente de las áreas alcanzadas por fuego moderado y severo, pero es evidente que la dinámica de esta especie se verá profundamente afectada por el fenómeno (fotos 4 y 5). Esto modificará la oferta forrajera invernal futura.

Foto 5: Imagen tomada en el mismo sitio que la foto anterior, esta vez afectado por el fuego. Todo el tapiz de plantines de colihue ha sido destruido.

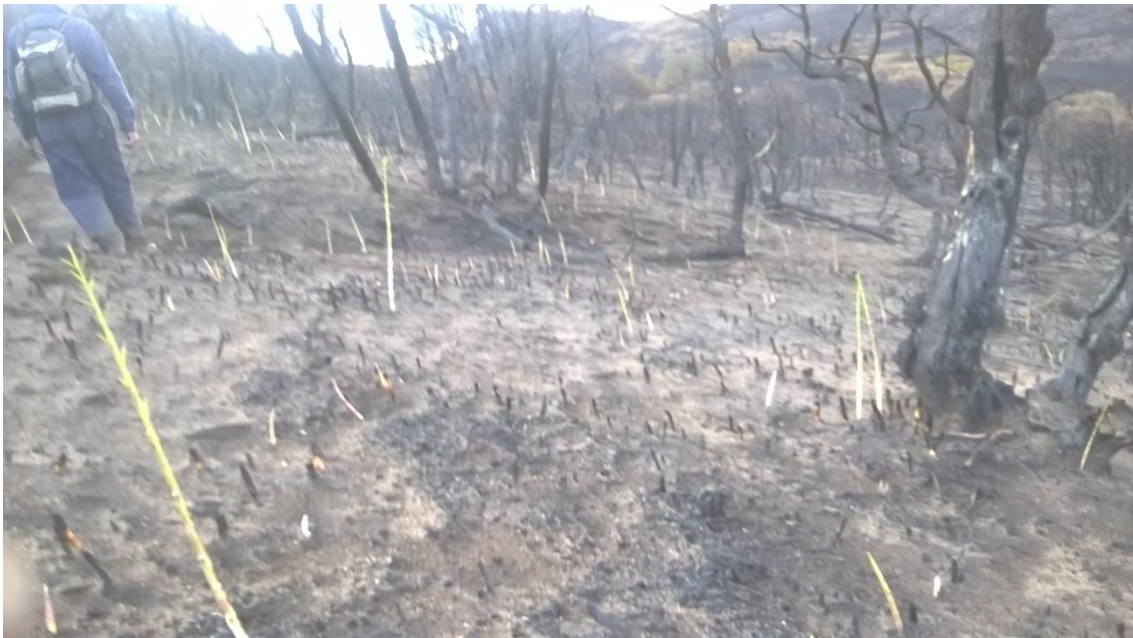
Como contrapartida, algunas áreas afectadas por fuego severo donde la caña no había florecido, presentaban un rebrote muy vigoroso y evidente (foto 6) por lo que se supone que constituirán en el futuro áreas de producción de semilla que faciliten la reinstalación de la especie.

Foto 7: vistas del rebrote de caña colihue en una zona afectada de manera severa por el incendio Las Horquetas.

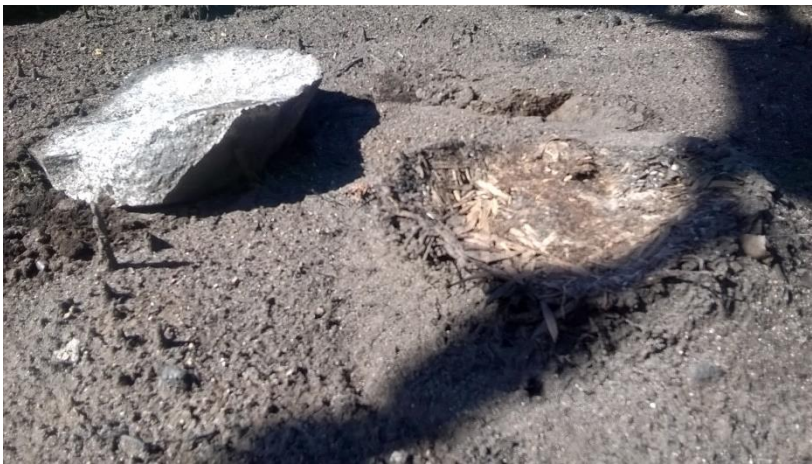
La eliminación del sotobosque y la carbonización de la capa orgánica ha dejado una capa friable, susceptible de ser arrastrada por el viento y el agua, lo que multiplica varias veces el potencial de arrastre de sedimentos por las lluvias y su ingreso a los cursos de agua, con un potencial de daño que debería evaluarse en estudios posteriores. En el momento de la recorrida se habían registrado escasas precipitaciones las que, a pesar de su levedad, ya habían comenzado a provocar incipiente erosión laminar y en canalículos (foto) lo que hace prever el desarrollo de procesos de mayor magnitud, sobre todo en las zonas de pendiente más pronunciada, donde ya se habían registrado colapsos de áreas de superficies importantes, sobre todo en aquellas donde el bosque remanente es de mayor altura (foto)

Foto 8: Imagen que grafica la pérdida de mantillo y suelo orgánico. Nótese la diferencia entre el área protegida por una piedra y el resto del suelo.

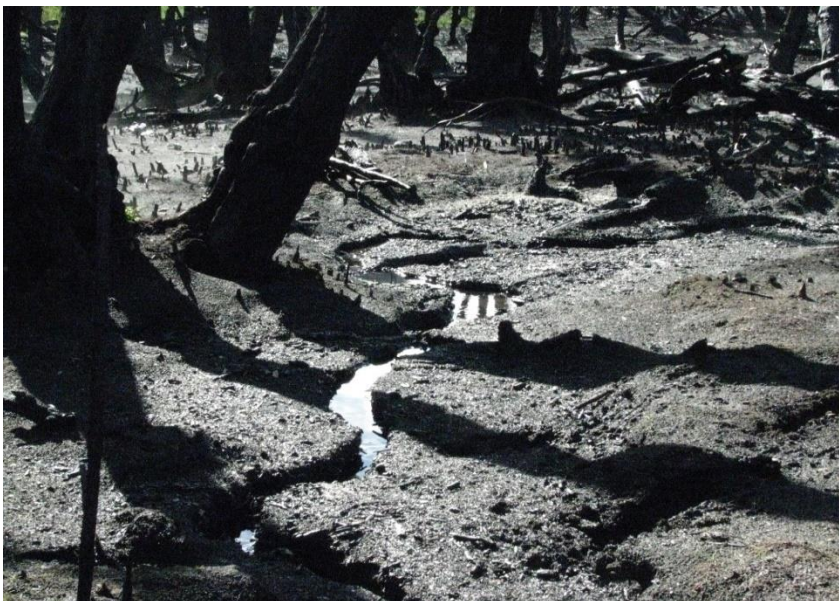
Foto 9: Imagen que muestra una erosión incipiente en los faldeos luego de lluvias de baja intensidad

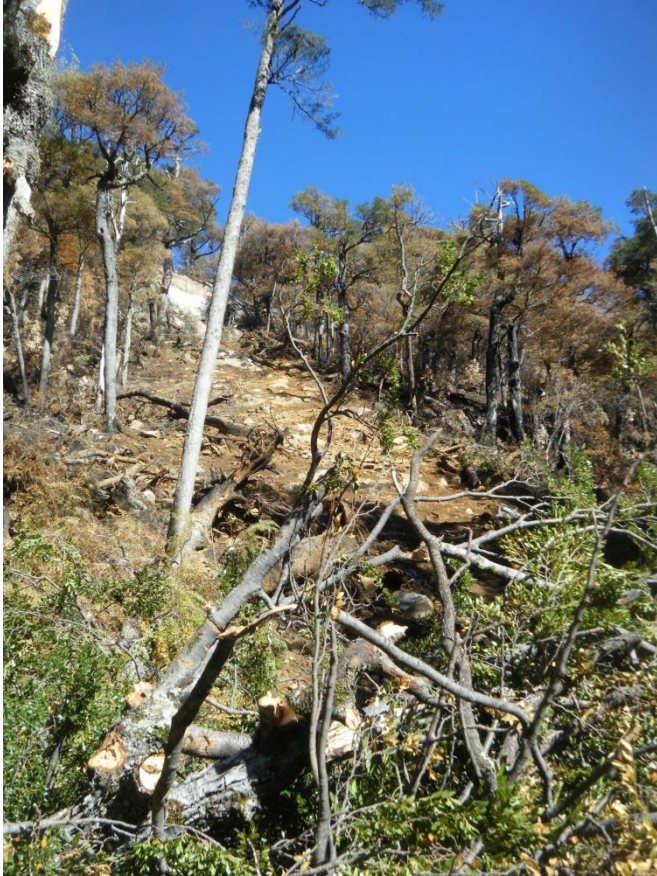
Foto 10: Colapso de un área de bosque de coihue afectado por el fuego con un grado de severidad considerado leve a moderado

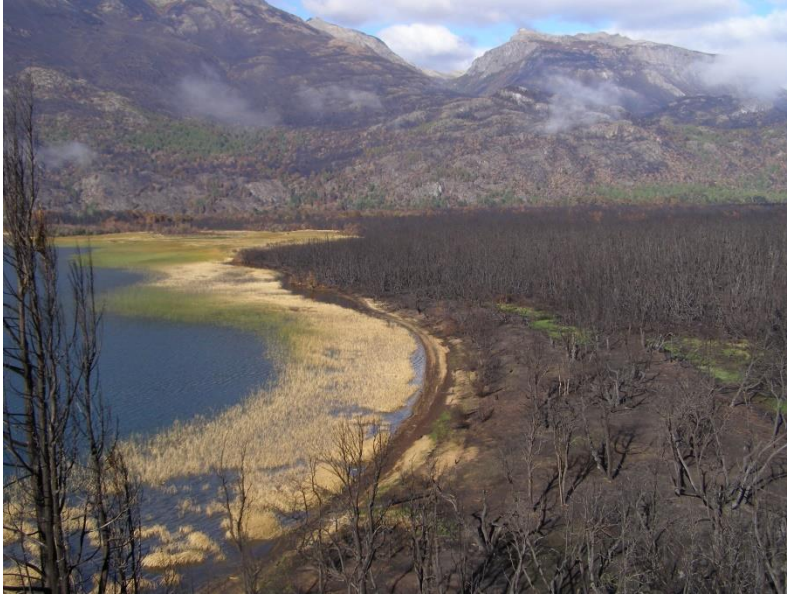
En cuanto a las posibilidades de reinstalación de herbáceas, debe destacarse que, al momento de realizar las recorridas, todavía no se habían registrado precipitaciones de importancia, aunque la temperatura se había mantenido en registros elevados para lo que es normal en esa época. En los bajos de los valles y en algunos micrositios de los faldeos con mayor humedad se registraron rebrotes y germinación de gramíneas y hierbas (foto 11 y 12), destacándose la presencia de vicia.

Foto 11: Vista general del área incendiada en el extremo O del Lago Cholila, afectada severamente a pocos días de finalizado el incendio. A la derecha de la imagen puede verse rebrote del estrato herbáceo

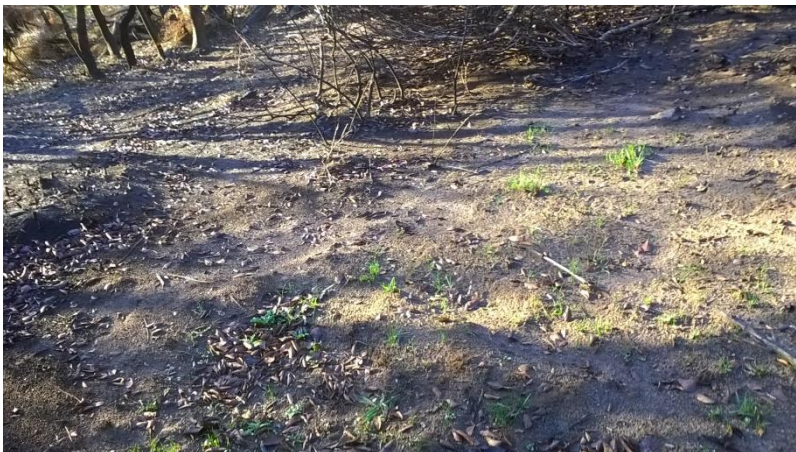
Foto 12: Detalle del rebrote del estrato herbáceo

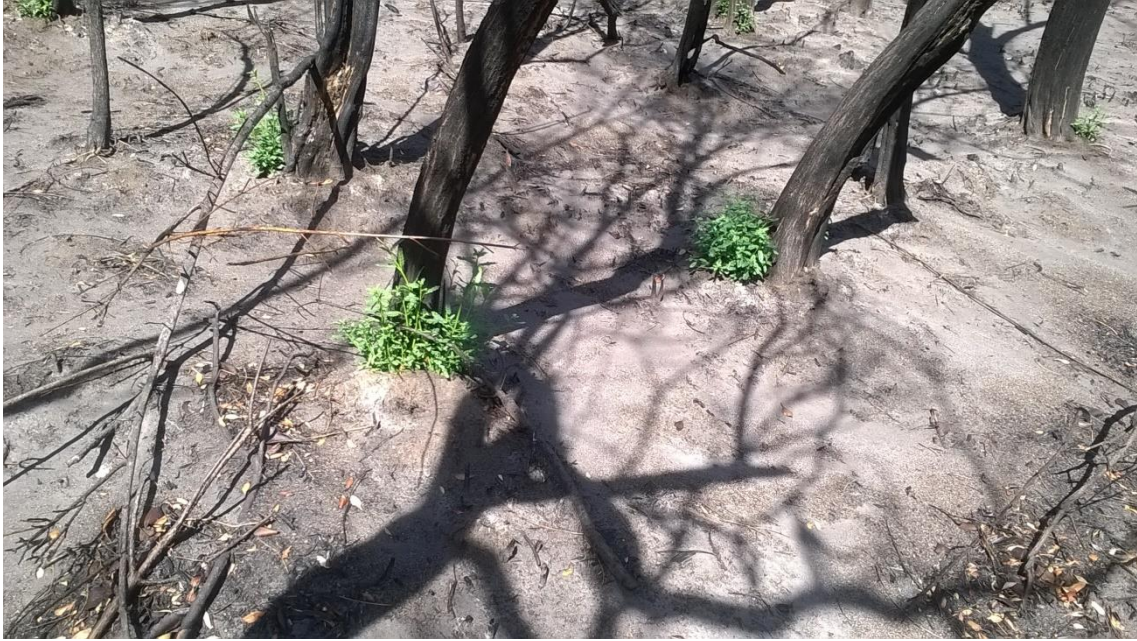
En la primera recorrida realizada luego del incendio con el fin de comenzar a relevar el daño (9-4-15) ya se detectaron rebrotes de cepa vigorosos y frecuentes, fundamentalmente en ñire y retamos (foto 14) y en menor medida en laura y caña. Durante el relevamiento se detectaron rebrotes en ñire en el 60 % de las parcelas realizadas en comunidades que contaban a esta especie como integrante y en el 100 % de aquellas que tenían retamo. Este dato es cualitativo y no cuantitativo, implicando que se detectó al menos un árbol rebrotado de una especie determinada en la parcela de 30 x 30 m. Se detectaron rebrotes aislados de laura, radial y caña. No se registraron rebrotes en ciprés, coihue y lenga.

Foto 14:Detalle de rebrote post incendio en retamo

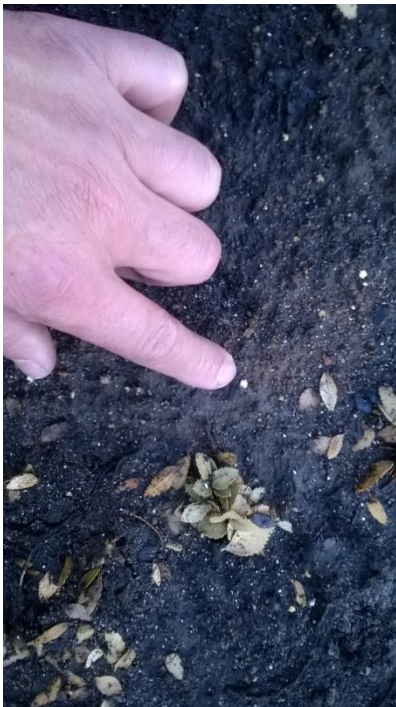
La estación de crecimiento pasada se caracterizó por una importante producción de semilla, tanto en cantidad como en calidad y el fuego se registró en el momento en el que la mayoría de la semilla ya estaba madura o pronta a caer. Esta circunstancia se expresó en la presencia de semillas aparentemente viables caídas recientemente sobre el suelo quemado, registradas en las proximidades de las islas sin quemar y en aquellas áreas afectadas leve o moderadamente (foto 15).

Foto 15:Semillas de coihue sobre el suelo quemado

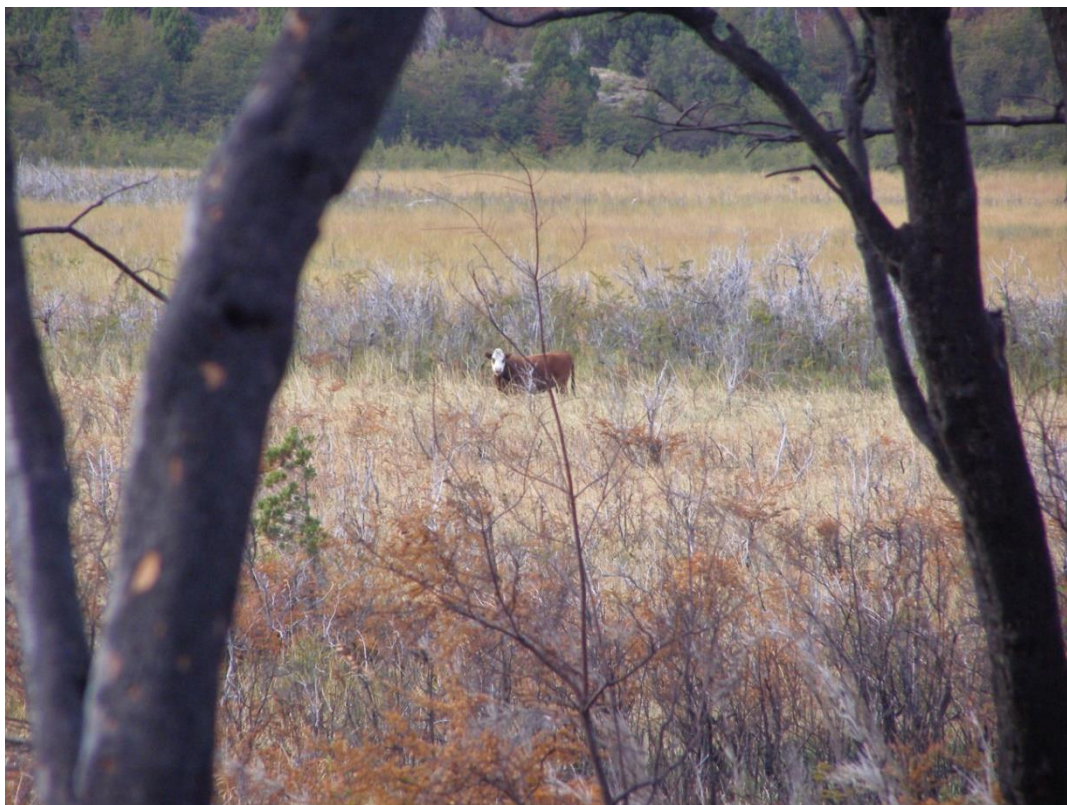
De ser certera la información respecto de las existencias ganaderas, es evidente que durante el primer invierno deberá suplementarse la hacienda para prevenir pérdidas de consideración. Hacia el futuro deberá llegarse a un acuerdo con los superficiarios para excluir del pastoreo algunas áreas que por sus condiciones vean comprometida su regeneración y sustentabilidad, especialmente en aquellas que presentan pendientes pronunciadas, áreas afectadas severamente donde deban plantearse actividades de restauración, lugares que comprometan la estabilidad de las riberas de ríos y arroyos, etc.

Foto 16: presencia de hacienda en los mallines del Río Tigre al momento de realizar el relevamiento.

- Esta planificación, debe necesariamente contemplar el manejo ganadero de las áreas afectadas, evaluando si fuera necesario desde la realización de clausuras hasta la suplementación de forraje en un lapso que puede abarcar varios años.
