SEVERIDAD DEL DAÑO CAUSADO POR EL FUEGO EN LOS INCENDIOS DE “LA HORQUETA”, “EL TURBIO” Y “DESEMBOQUE”

Mayo 2015

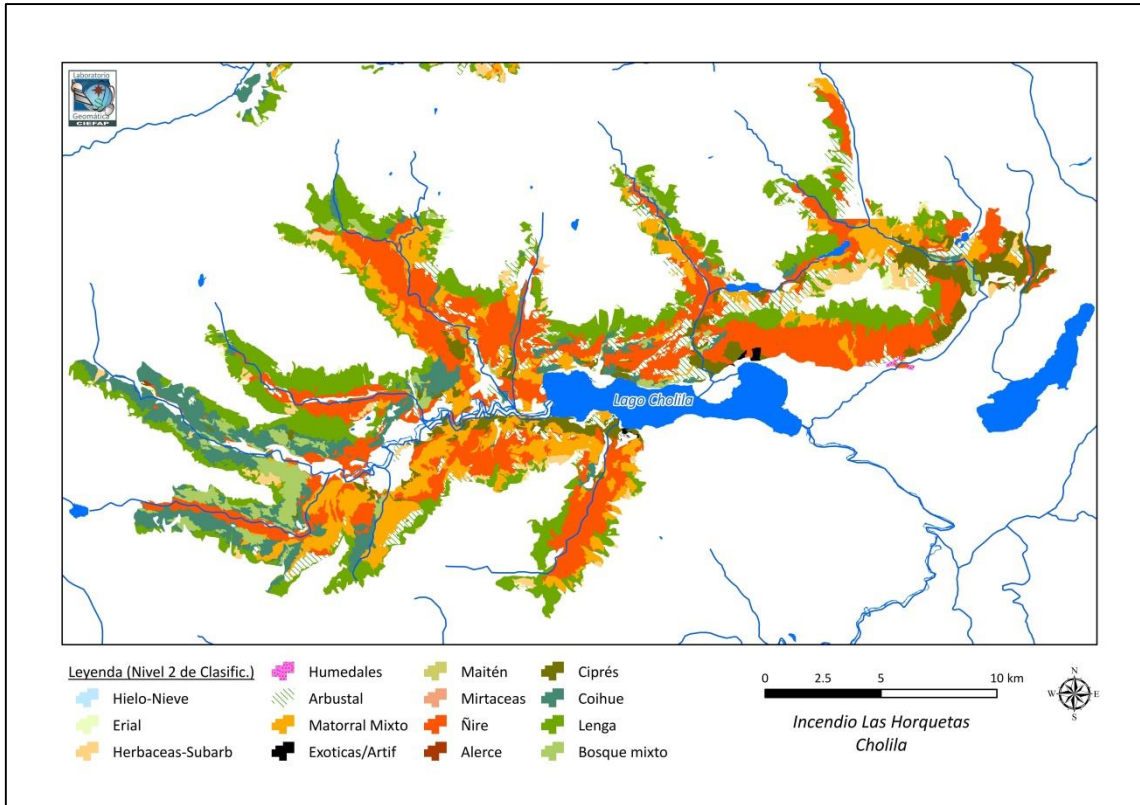
Imagen 1: Comunidades vegetales afectadas por el incendio "Las Horquetas"

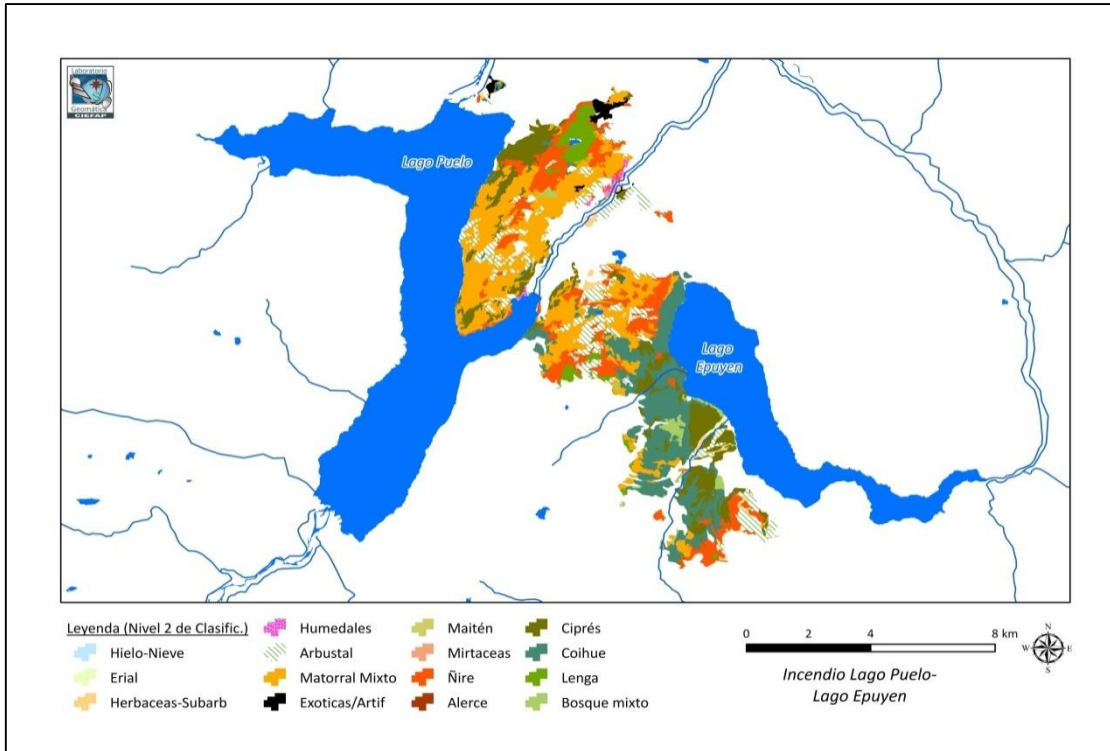
Imagen 2: Comunidades vegetales afectadas por el incendio “El Desemboque”

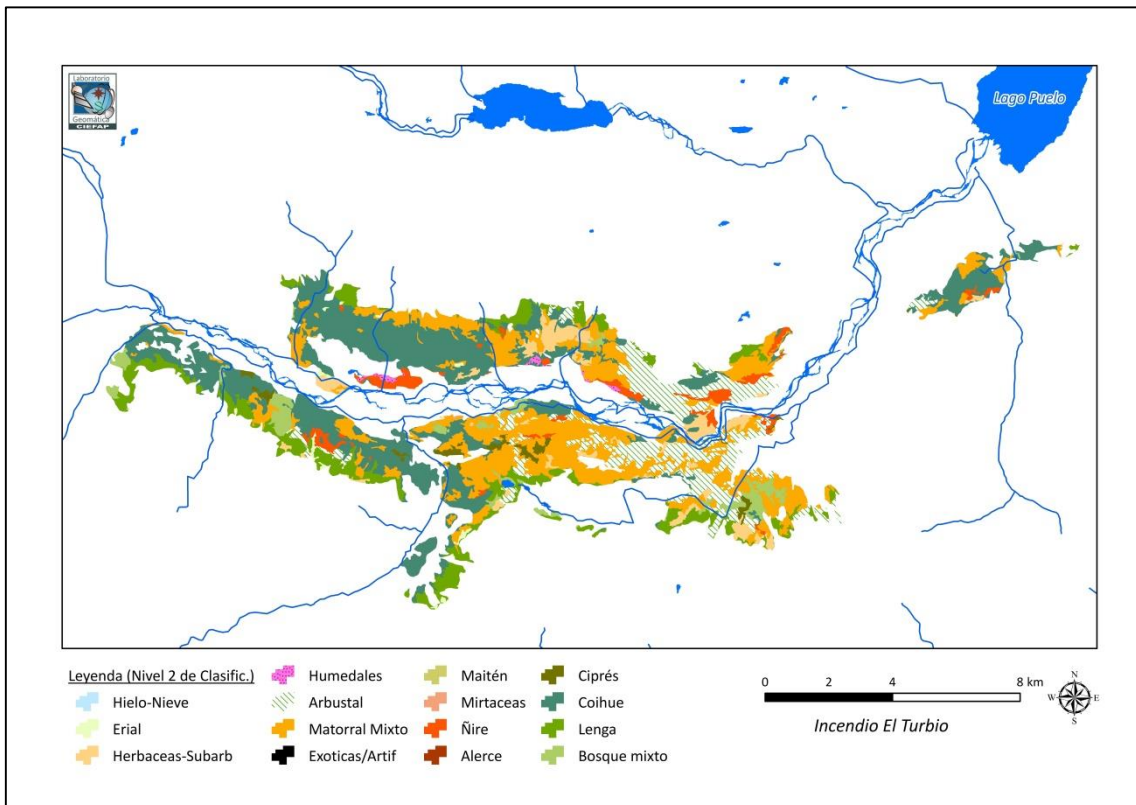
Imagen 3: Comunidades vegetales afectadas por el incendio “El Turbio”

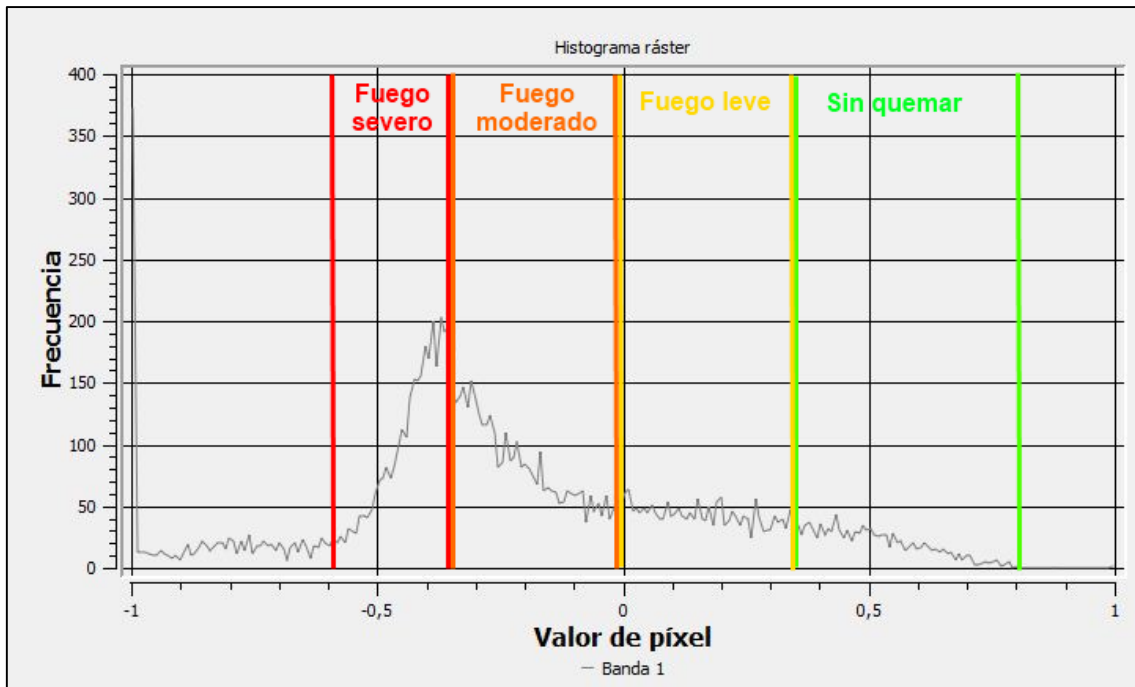
En el gráfico siguiente puede observarse la distribución de los pixeles, dentro de cada uno de los rangos, para el total de las áreas que abarcaron los incendios

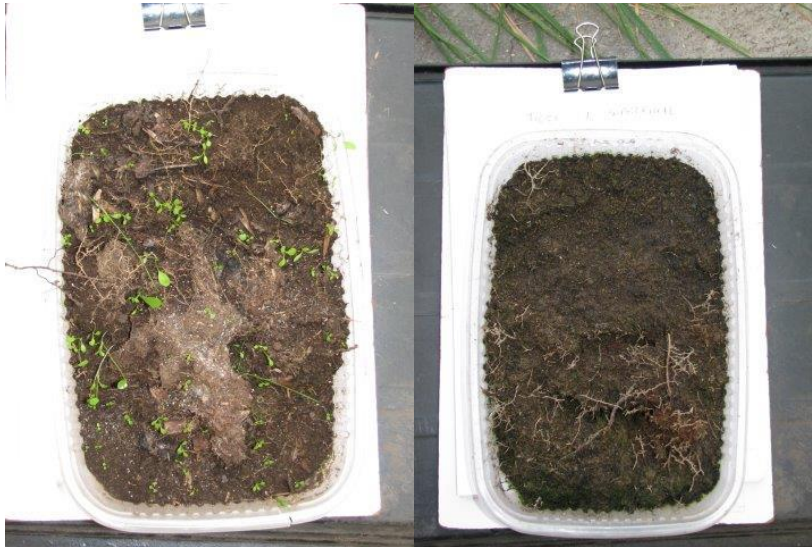
Algunas pruebas preliminares de germinación en suelos afectados por distinta severidad de fuego arrojaron resultados contrastantes respecto de la germinación de herbáceas (foto 13). Esto sugeriría que las dinámicas de recuperación del estrato herbáceo estarán relacionadas al impacto que, en cada caso, el fuego tendrá sobre la supervivencia del banco de semillas, la estabilidad del suelo y las estrategias de supervivencia de cada especie

Foto 13: evaluación de banco de semillas en muestras de suelo obtenidas en incendio “Las Horquetas”

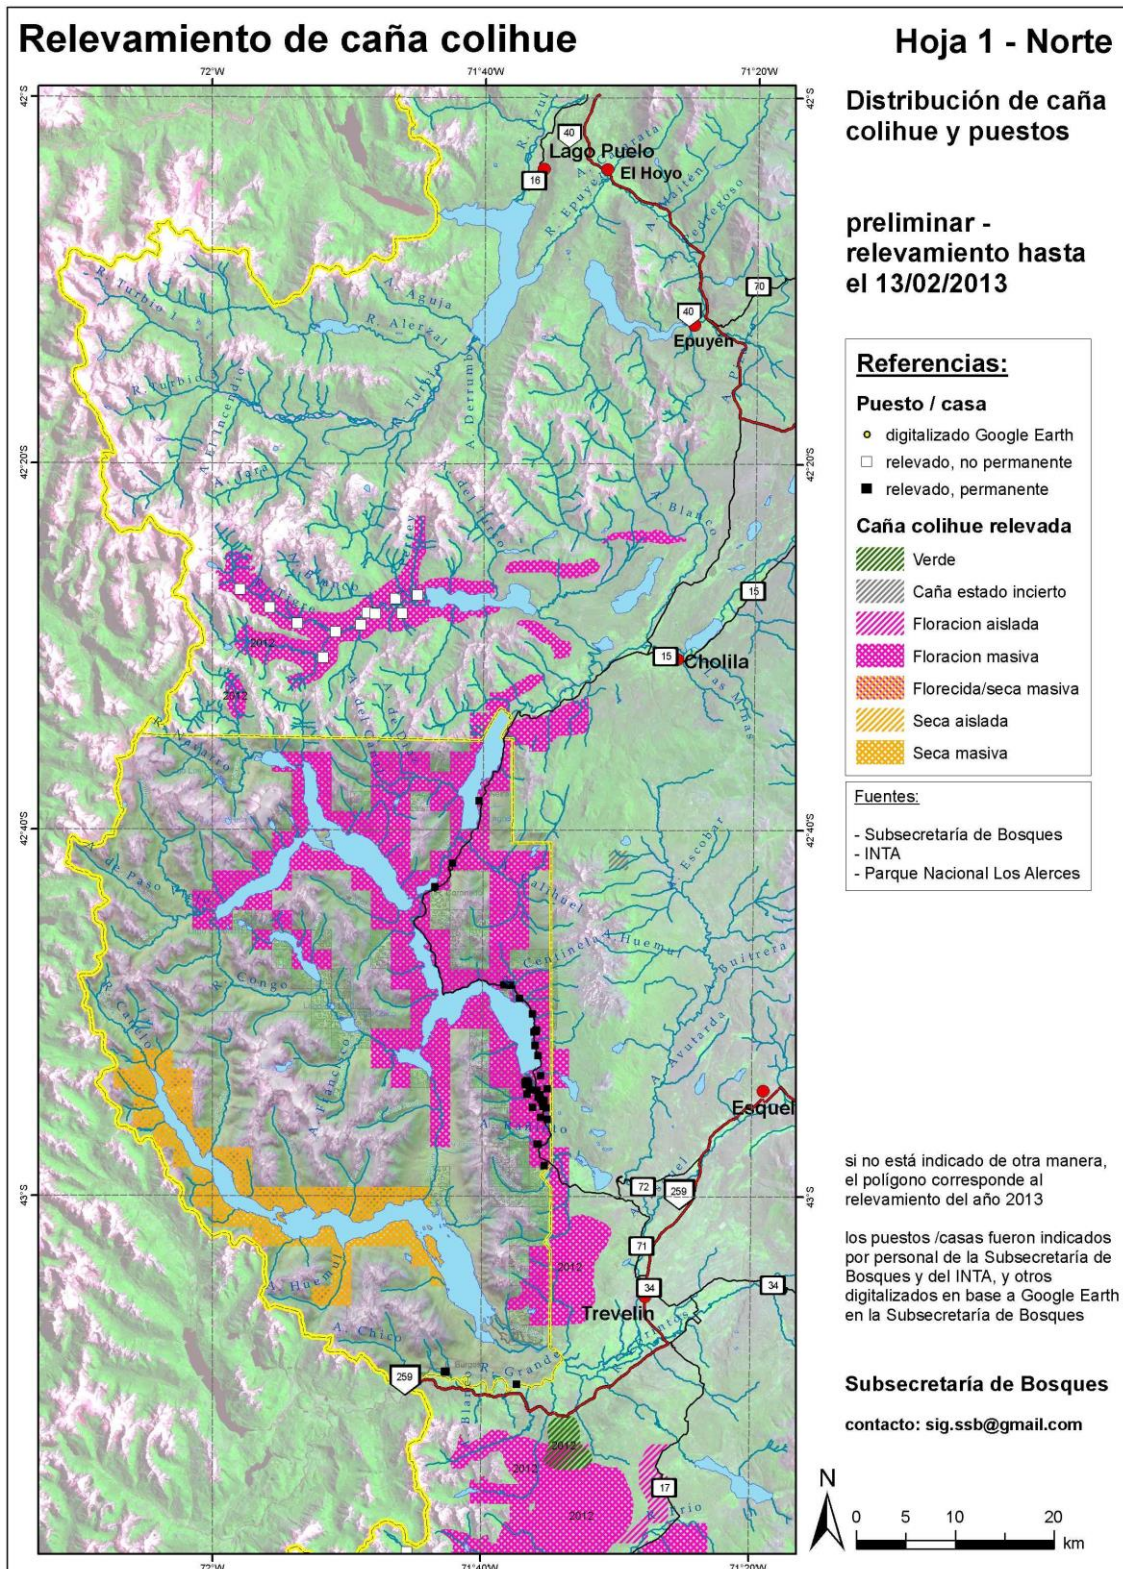
Presencia de Caña colihue florecida Pre incendio

Los datos corresponden a relevamientos o reportes parciales, Pude haber áreas con caña florecida no señaladas en el mapa
